NATIONALPARK  
KONGERNES NORDSJÆLLAND

# ESRUM KLOSTER OG ESRUM Å

## STATUSRAPPORT OVER ARKÆOLOGISKE FUND FRA ESRUM

Statusrapport over arkæologiske undersøgelser og fund fra Esrum

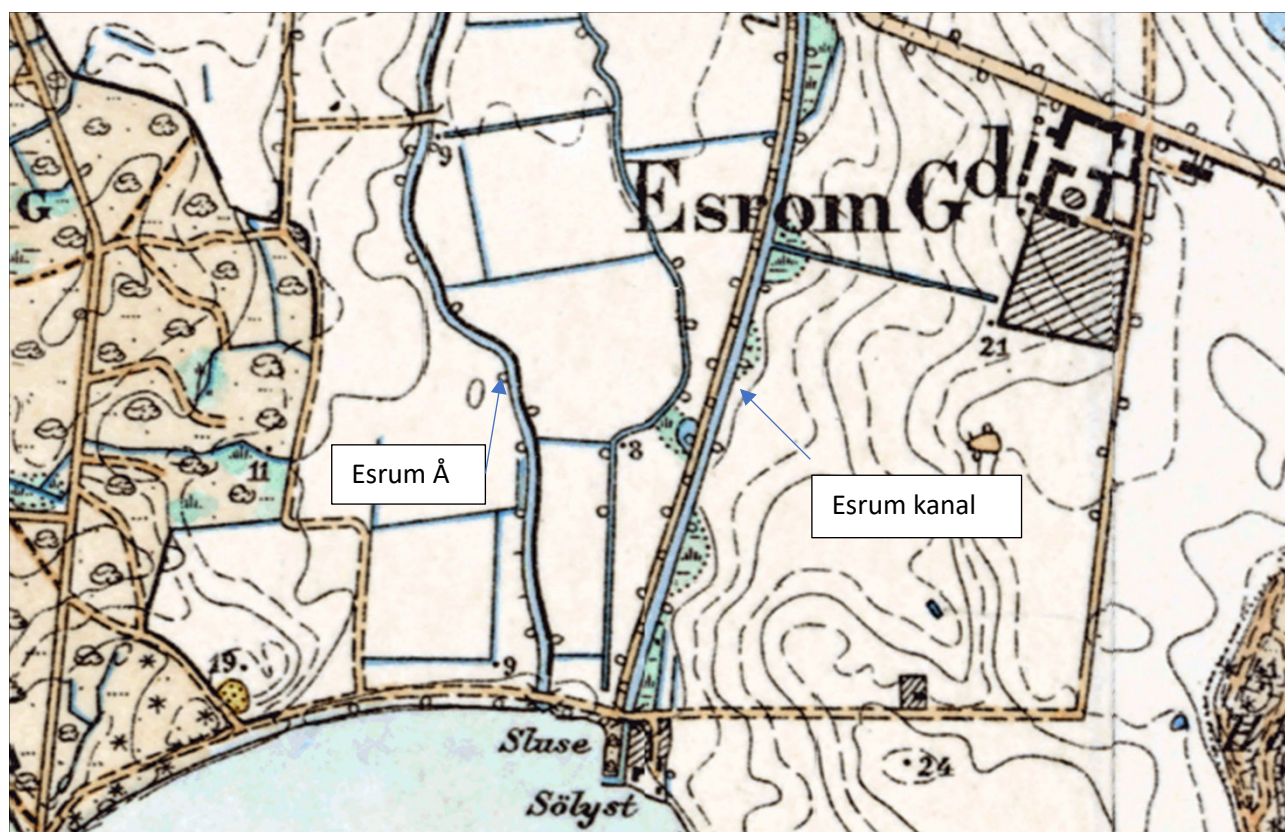
Fig. 2. Høje målebordsblad fra 1890. Mod vest ses Esrum Å, som det første stykke er gravet gennem en eng. Mod øst ses Esrum Kanal, som er gravet ind i brinken af Esrum ådal. Styrelsen for Dataforsyning og Effektivisering 2022.

Anlægsarbejdet til Esrum Mølle blev foretaget af Valentin von Spangenberg, der ud over denne kanal stod for anlæggelsen af flere kanaler i Nordsjælland, bl.a. møllekanalen ved Dronningmølle og flere kanaler i Hellebæk-området (Dahl 2007). Disse har ofte et mere lige forløb, og er oftere, som ved Esrum Kanal, gravet ind i en brink. Det er Esrum Mølleå ikke i det første stykke (fig. 2).

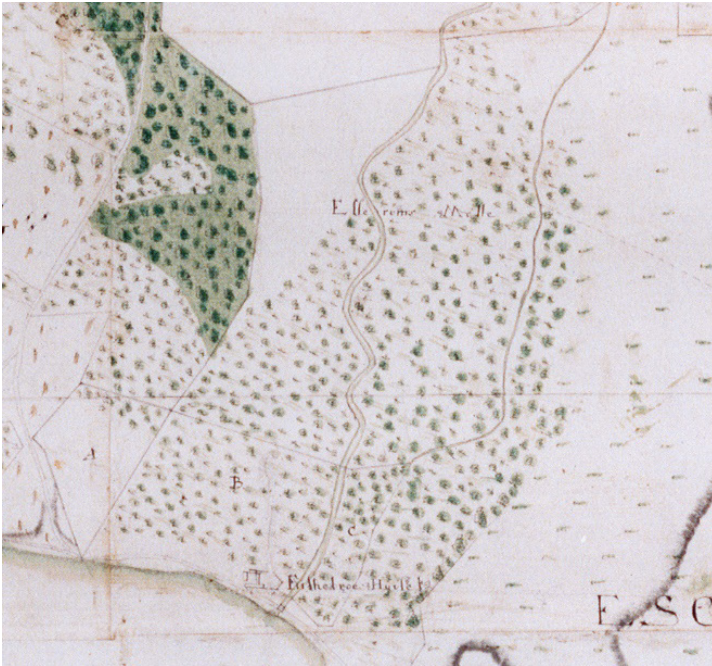
Fig. 5. Kort fra 1776, der viser det samme forløb af åen.

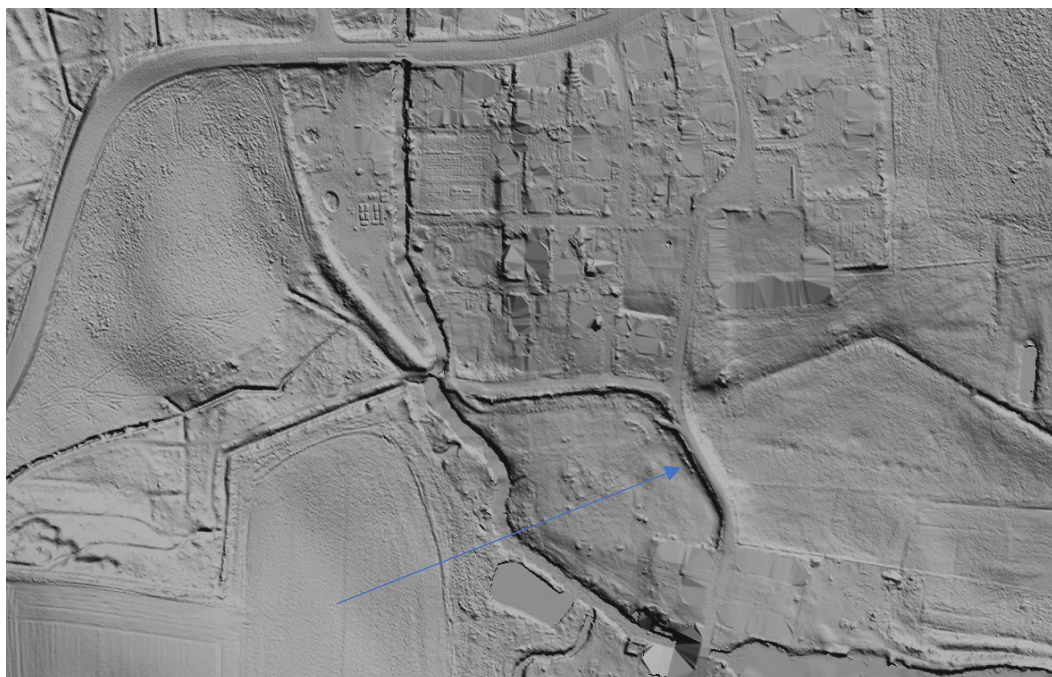
*Fig. 9. Dæmningsvejen fra Esrum Møllegård til Esrum Hovedgade ses tydeligt på lidarscanningerne (blå pil). Styrelsen for Dataforsyning og Effektivisering 2022.*

Ved etableringen af den nye mølle i 1605 blev der også etableret en adgangsvej til møllen. Dette skete via en brolagt dæmningsvej, som gik fra Esrum Hovedgade, vest om klosteret, hvorefter den slår et skarpt sving mod syd til Esrum Mølle. Forløbet ses tydeligt af lidarscanningen med en samlet længde på 381 m og med en bredde på op til 6 m. I dag indgår Kildevangen som en del af dæmningsvejen og stykket til Esrum Mølle ses velbevaret (fig. 9). Vejen er ikke beskrevet i forbindelse med anlæggelsen af møllen, og kan derfor kun siges at være opført i perioden 1605-1680.

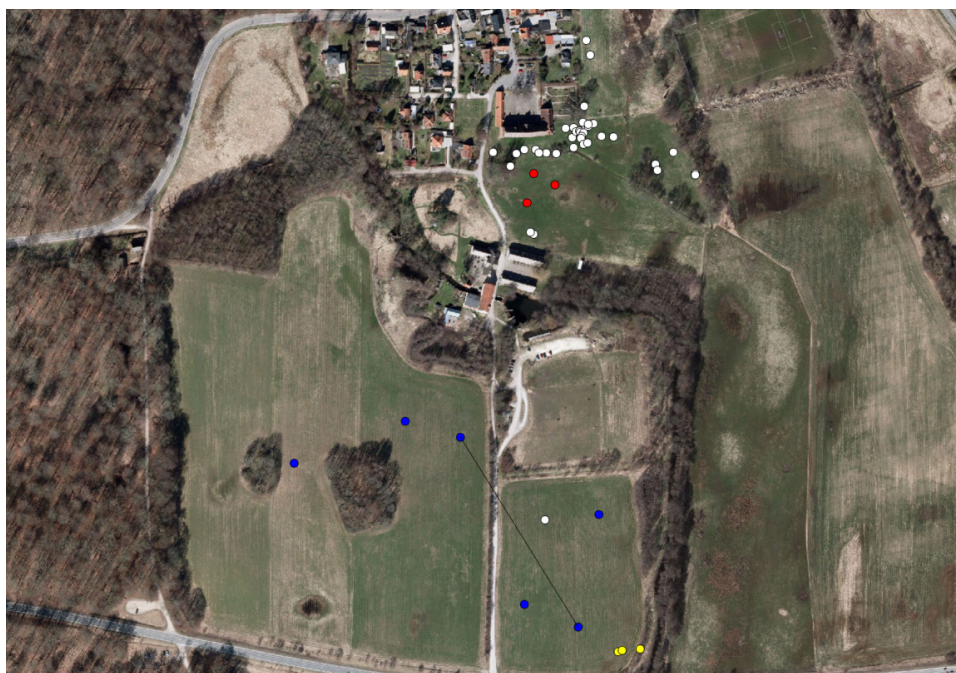
Fig. 11. Udbredelse af mønter ved Esrum Kloster. Hvid = middelalder, rød = engelske short cross penny, blå = 1500-1600-tallet, gul = skattefund af guldmønter. Luftfoto Styrelsen for Dataforsyning og Effektivisering 2011.

Det har været et af formålene med dette projekt at få et overblik over disse sager og at sætte dem ind i den viden, der er om cistercienserklostre generelt. Siden Johannes Hertz fremlagde status på de arkæologiske resultater i sin artikel fra 1997 er der foretaget flere væsentlige undersøgelser, der navnlig har sat fokus på området omkring klosteret, men også har anvendt nyere naturvidenskabelige metoder. Det handler her især om metallurgiske analyser af støbevirksomhed og georadarundersøgelser (Grønegaard 2008 og 2013, Langsted 2010). Hertil har detektorundersøgelser i stor udstrækning været med til at sætte rammer for klostrets aktivitetsområde (fig. 11).

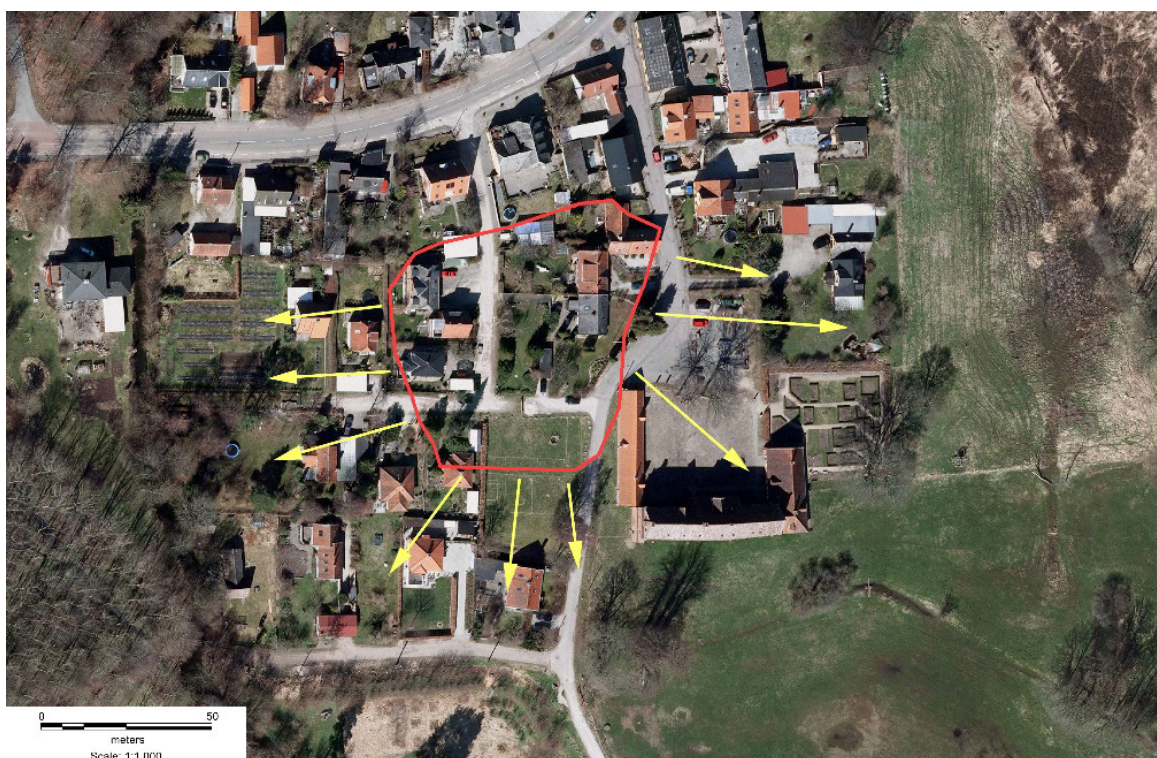
*Fig. 13. Planering af terrænet i Esrum. Rød cirkel markerer området, hvorfra der sker afrømning, de gule pile viser områder, hvor jord bliver tilført. Luftfoto Styrelsen for Dataforsyning og Effektivisering 2011.*

Endelig ses der en omfattende planering af det centrale klosterområde i forbindelse med nedrivningen af klosteret. Dette er formentlig foregået mere eller mindre intensivt fra slutningen af 1500-tallet til begyndelsen af 1700-tallet. Dette arbejde ser ud til i særlig høj grad at være gået ud over de højtliggende områder, dvs. kirkeskib, fratergården samt den nordlige del af vest- og østfløj. Her har man, udover at fjerne fundamenterne, også planeret grunden. Dette ses bl.a. ved, at gravene i fratergården ligger i en dybde af kun 40 cm under overfladen. Derimod ses fundamenterne og kælderetagerne ud til at være bedre bevaret i de resterende områder. Man får altså indtrykket af, at man har lavet en planering af de højereliggende områder og udlagt materialet i de lavereliggende partier. Man må på dette grundlag formode, at de højtliggende områder har ligget højere i middelalderen. I dag ligger de på kote 10. Det er ikke utænkeligt, at op mod en meter terræn er blevet fjernet i den centrale del af klosterområdet (fig. 13).

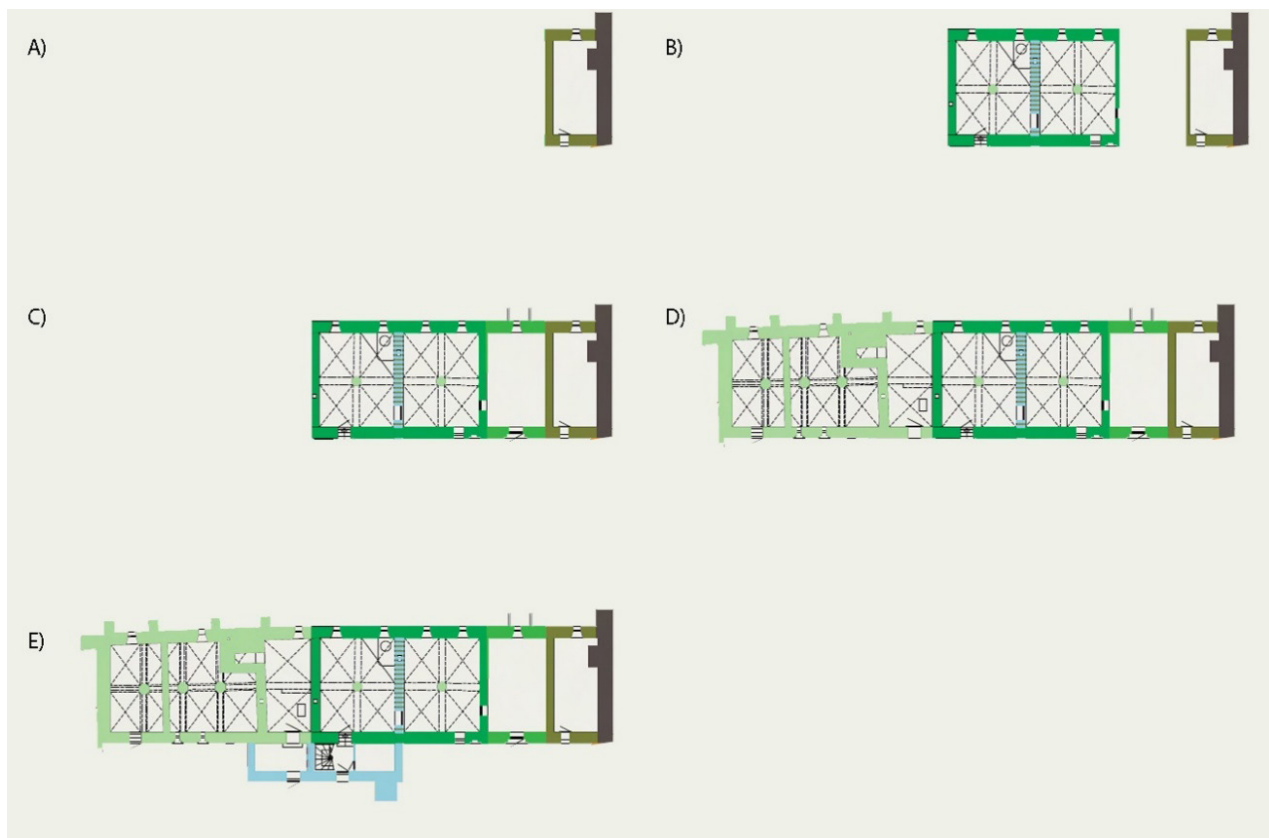
Fig. 22. Udvikling af den nuværende bygning, som den er foreslået af Ahlström: A) En østlig udbygning til klosterets østfløj. B) Opførelse af abbedboligen. C) Mellemrummet mellem bygningerne bliver overdækket. D) Forlængelsen mod vest. E) Trappetårnet/halvtaget. Udarbejdet af forfatteren baseret på tegning af Løfler1896.

Löffler har fremsat ideen om, at bygningen har tre faser: Ældst er den østlige del op mod klosterets østfløj (fig. 22, brun og mørkegrøn), herpå en vestlig del, hvor bygning slår et knæk (fig. 22, lysegrøn), og yngst et trappetårn/halvtæg (fig. 22, blå). De tre faser sættes af Löffler til 1350 for den vestlige del, den østlige til omkring 1400 og trappetårnet til slutningen af 1400-tallet/begyndelsen af 1500-tallet. Dateringerne fremføres dog med stor usikkerhed (Löffler 1897:8). Lorenzen sætter den østlige del til 1450 ud fra en lighed med Karmeliterklosterets kirke i Helsingør, den vestlige del til 1500-tallet ud fra udløbsfløjen, ligeledes med udgangspunkt i Karmeliterklosteret, og endelig trappetårnet til 1500-tallets andet eller tredje tiår (Lorenzen 1941:140).

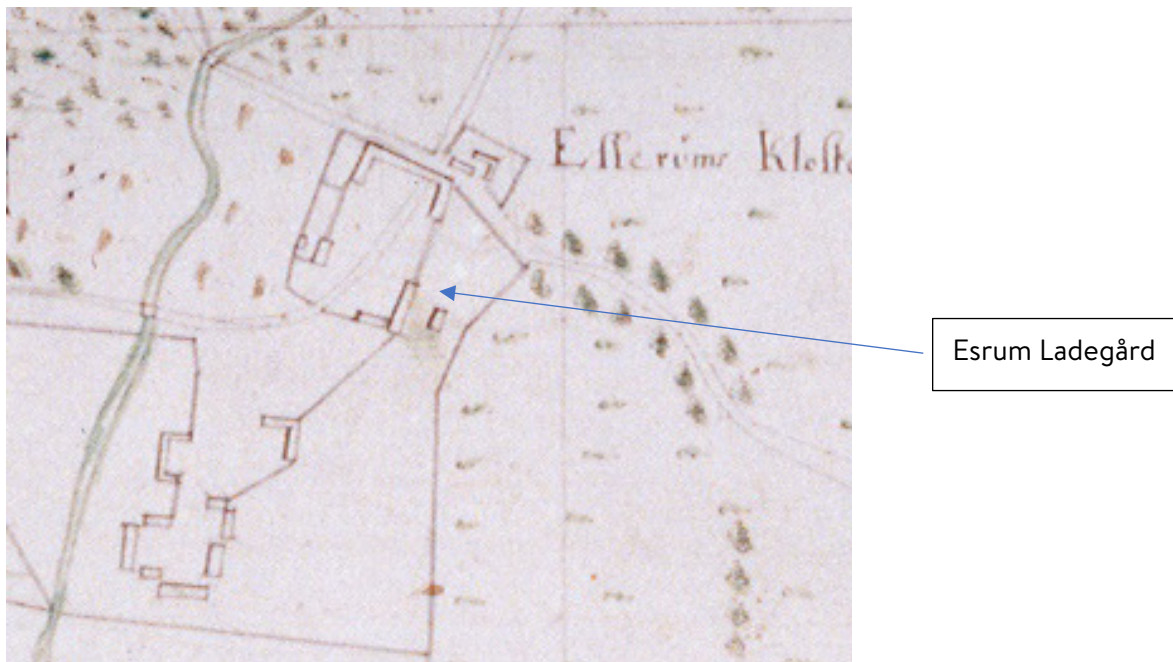
Fig. 24 Esrum kloster 1776. Der ses her angivet flere bygninger nord for klosteret. Udsnit af Konzeptkort fra 1776 over Krogdalsvang mm. Gribskov arkiv T568.

I området imellem Esrum Hovedgade og åen er der ikke registreret arkæologiske fund. Der er dog kun foretaget en enkelt undersøgelse her (Grønnegaard 2014). Fra historiske kilder vides det, at det er i dette område, at Esrum Ladegård har ligget. I 1744 -1745 rives denne ned sammen med de kongelige staldbygninger (Steenberg 1956:35ff). Det vides dog ikke, om disse bygninger går tilbage til middelalderen. Der er et kort fra 1776 (altså godt 30 år efter nedrivningen) hvor der på begge sider af Esrum Hovedgade ses bygninger. Kortet er desværre langt fra så præcist som man kunne ønske sig, og det er derfor usikkert, hvor stor værdi man skal lægge i det (fig. 24).

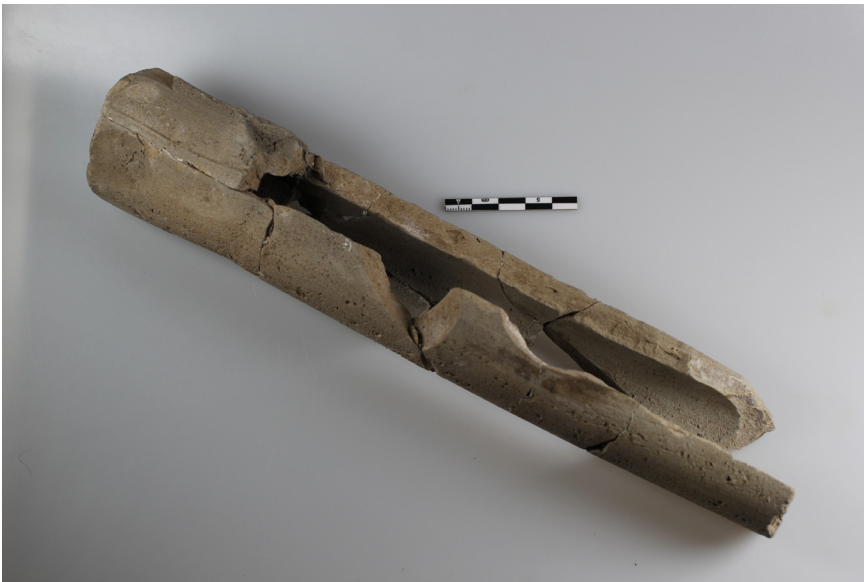
*Fig. 25 8-kantet lerrør fundet i kælderen til den nuværende bygning (GIM 3404 x20.13). Foto af forfatteren.*

I forbindelse med en undersøgelse af kælderen i den nuværende bygning blev der fundet fragmenter af et noget mindre rør med et 8-kantet tværsnit og ca. 5 cm i diameter (GIM 3404 x20.13). Endelig er der et fund af et ottekantet rør i udstillingen på Esrum Kloster. Det vides dog ikke, hvorfra det stammer, men det er af samme lertype som fundene fra kælderen og fundet fra Æbelholt. Det er meget sandsynligt, at disse rør har indgået i en vandforsyning til klosteret ved hjælp af en trykledning, måske fra en kilde.

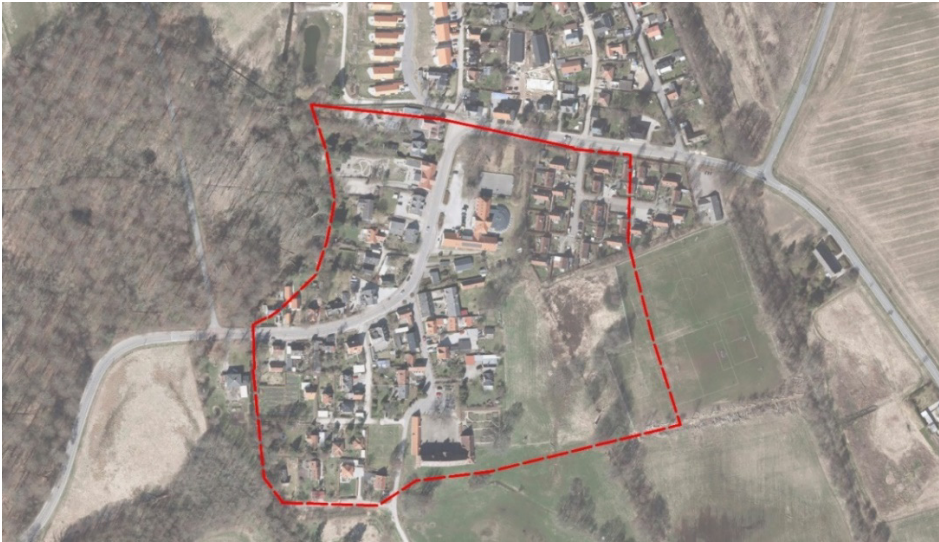
Fig. 28. Muligt forløb af klostermuren. Fuldt optrukket linje = forløb, hvor der ikke er en naturlig afgræsning, stiplede linje = områder med naturlig afgræsning. Luftfoto Styrelsen for Dataforsyning og Effektivisering 2011.

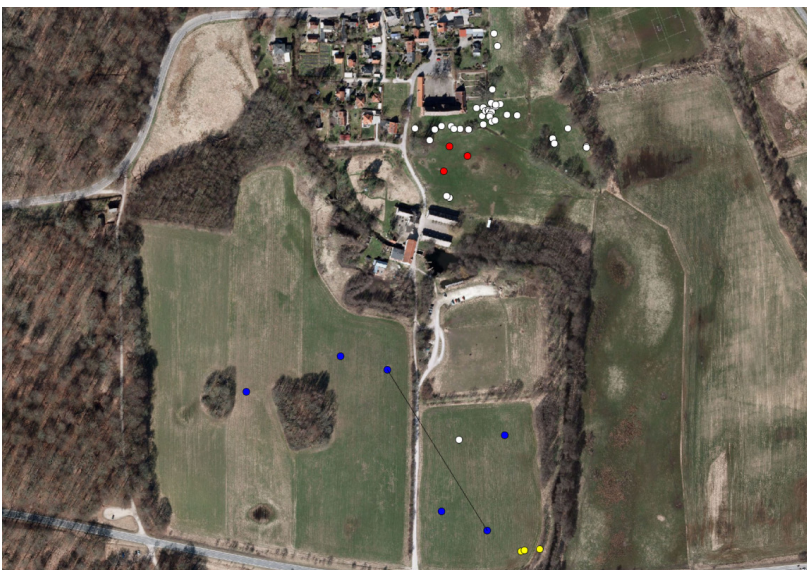
Fig. 29. Udbredelse af mønter fundet med detektor ved Esrum Kloster. Hvid og rød = middelaldermønter, blå = mønter fra 1600-tallet, gul = skattefund fra 1600-tallet. Luftfoto Styrelsen for Dataforsyning og Effektivisering 2011.

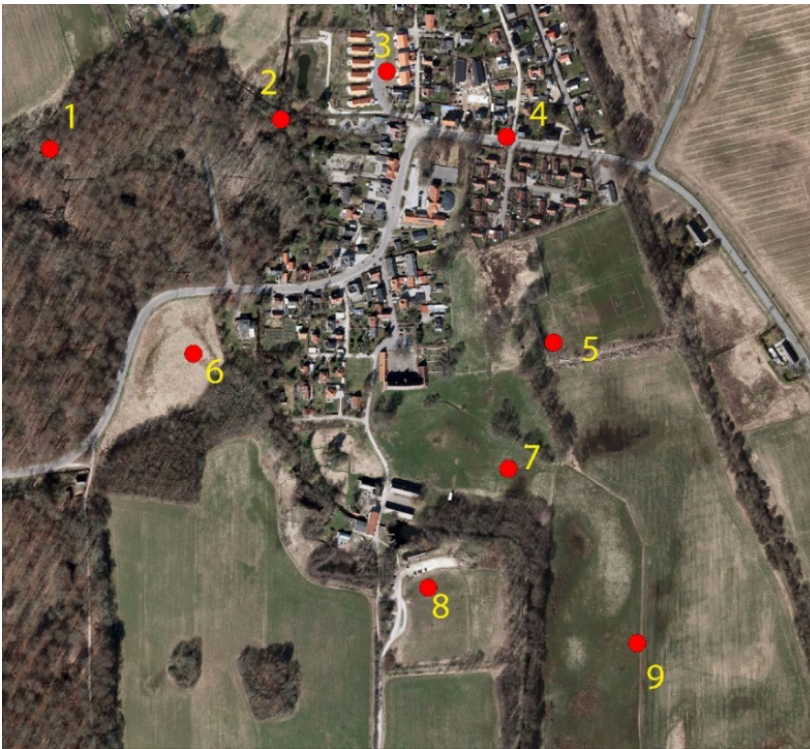
Fig. 30. Oversigtskort over forskellige fortidsminder i omegnen af Esrum Kloster. 1) Lergrave, 2) Bro og brolagt vej, 3) Teglovn, 4) Langebro/dæmningsbro, 5) Metalstøberplads, 6) Vejdæmning, 7) Dæmning, 8) Metalstøberplads, 9) Teglproduktion/metalstøbning. Luftfoto Styrelsen for Dataforsyning og Effektivisering 2011.

Ved to lokaliteter er der konstateret pladser, hvor der er foregået bronzestøbning i større stil. Dette er dels sket umiddelbart øst (Grønnegaard 2013, Langsted 2023 b) (fig. 30 nr. 5) og sydøst for klosteret (Grønnegaard 2014b, Grønnegaard 2016) (fig. 30 nr. 8). Den ene plads syd for klosteret er udateret, men formentligt er den fra før 1300, den anden er dateret ved en C14-datering til samme periode, dog med vis usikkerhed, idet der er legeringer, der kan antyde en senere datering. Spredningen af såvel støbepladserne som teglovnene viser tydeligt, at denne aktivitet er sket i en passende afstand fra klosteret og uden for selve klosterområdet. Et lignende mønster ses bl.a. for Øm og Løgumkloster.

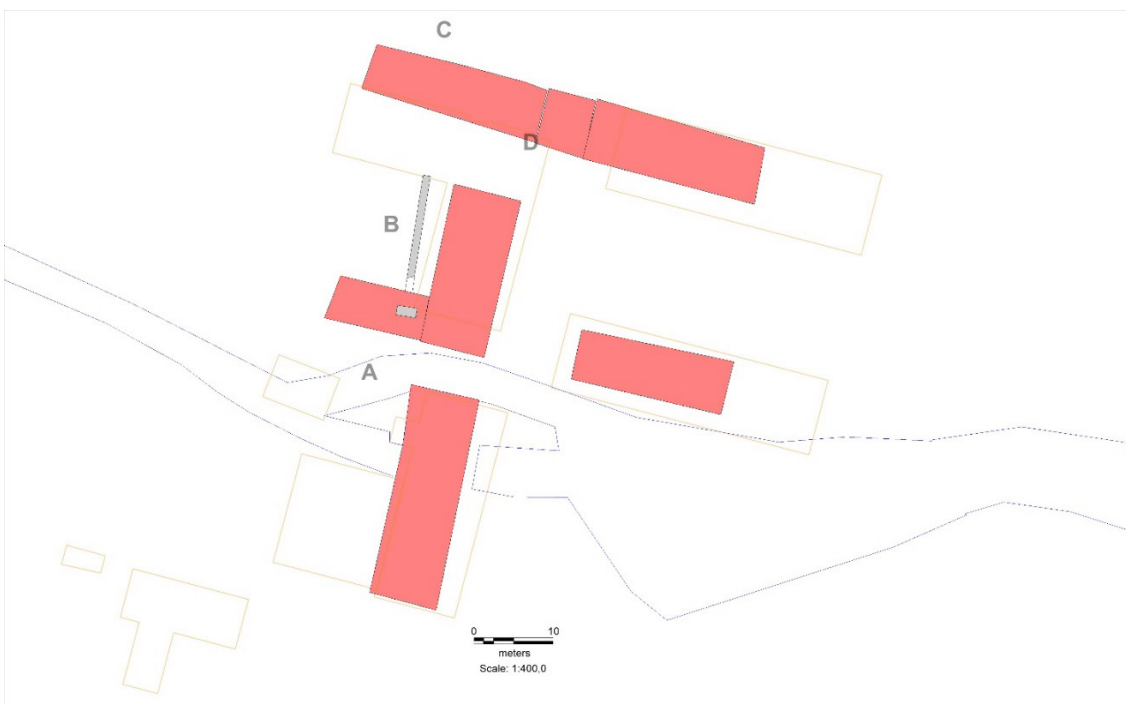
Fig. 31.b Oversigt over bygninger ved Esrum Mølle. Rød: bygninger og blå streg angiver Esrum Å. Tegnet på baggrund af kort fra 1806. Lysebrunt omrids angiver nuværende bygninger. A) Omløb, der i dag er sløjket, B) Bygningsrester, der blev registeret af C. M. Smidt i 1935, C) Bygning, der i dag er nedrevet, D) Portbygning. Udarbejdet af forfatteren.

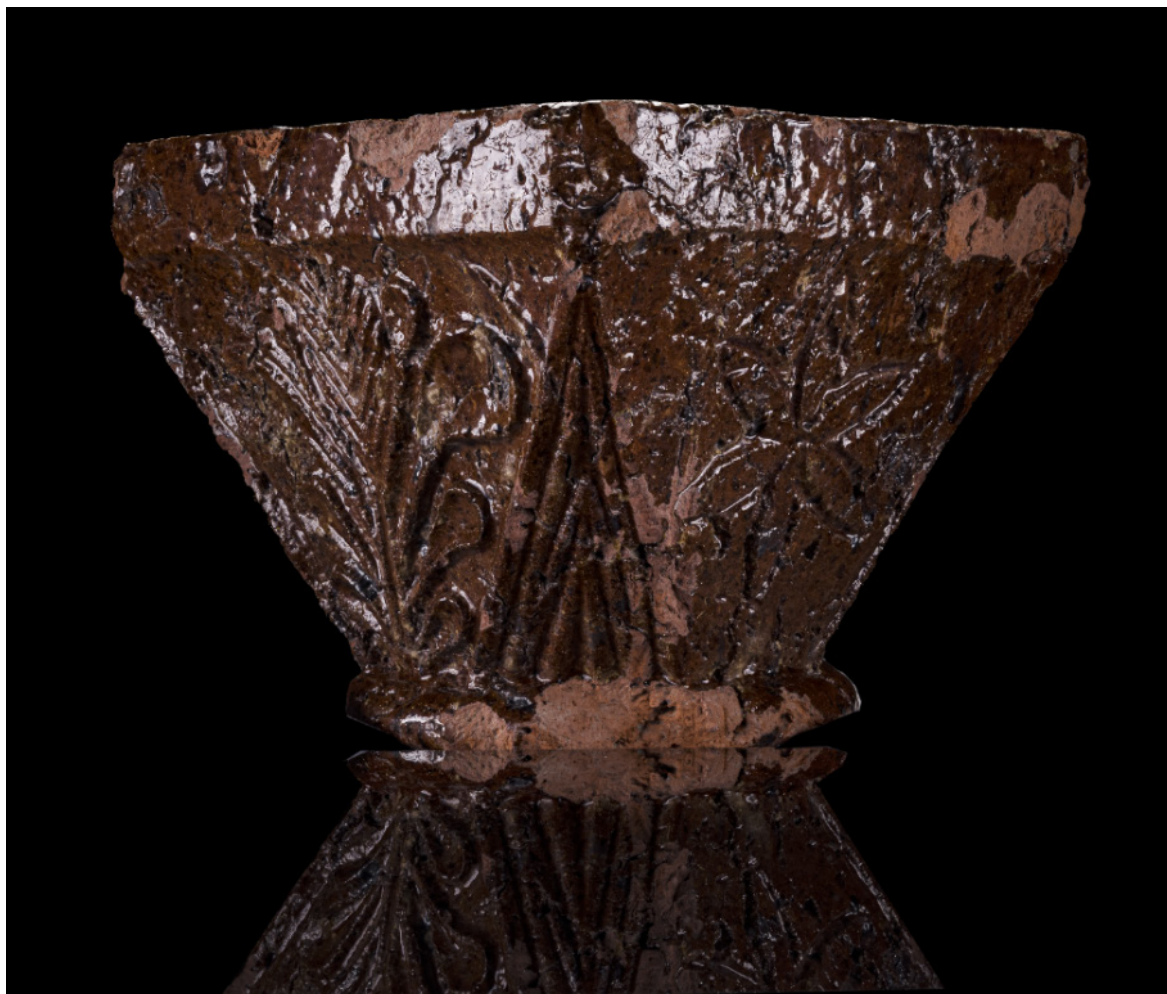
*Fig. 32. Glaseret teglkapitæl fundet ved udgravningerne af sydfløjen. Foto Philip Parsiphal Nørgaard.*

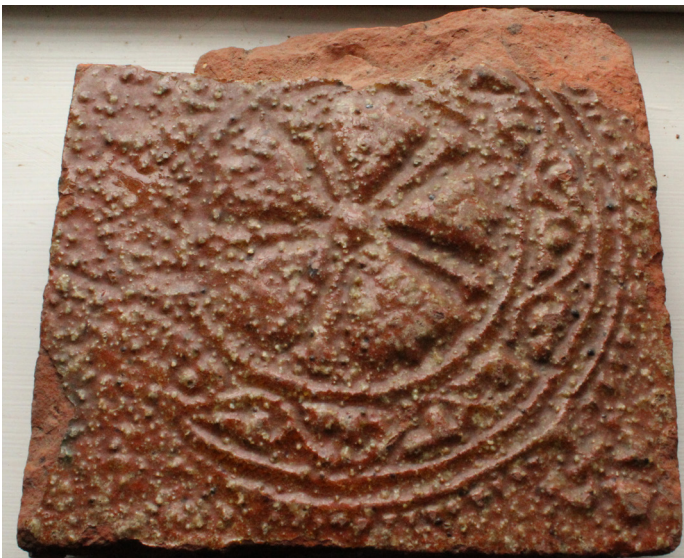
*Fig. 33. Gulvflise fundet ved udgravningerne i Esrum Kloster. Foto forfatteren.*

Et andet element, der har prydet kirken, er de dekorerede og glaserede gulvfliser. Fra Esrum kendes der i alt syv forskellige flisetryk. Af disse genfindes der fliser med samme tryk i kirkerne i Annisse, Ramløse, Nødebo samt Budolfi kirke i Roskilde. Disse fliser skal dateres til midten af 1200-tallet (fig.33). Birgit Als Hansen og Morten Aaman Sørensen har påvist, at Sorø Kloster har spillet en central rolle i udbredelsen af formerne (Hansen m.fl. 2005). Noget lignende er tænkeligt for Esrum Kloster, blot i mindre målestok.

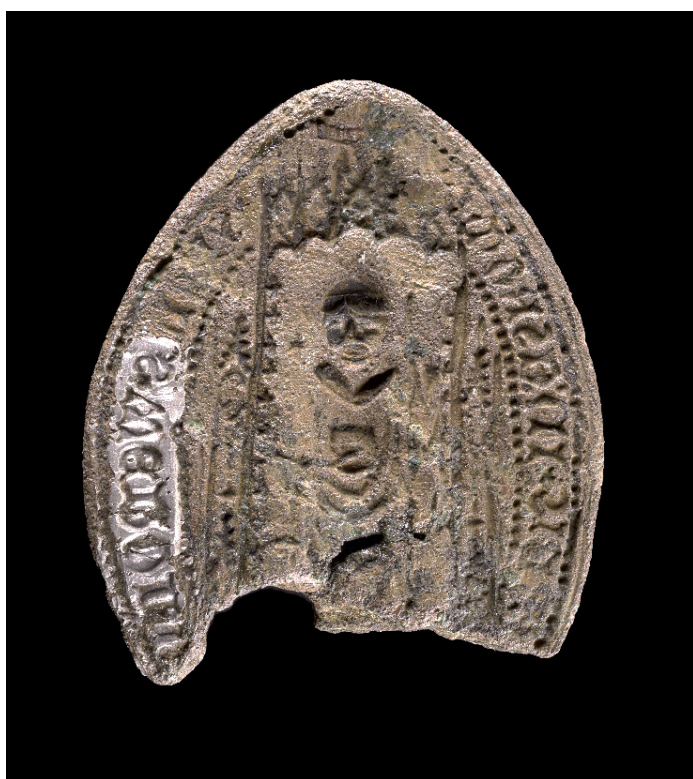
*Fig. 34. Seglstampe tilhørende abbederne Salomon, Henrik og Swenonis (Svend). Som noget usædvanligt har seglet tilhørt flere abbeder. Foto Philip Parsiphal Nørgaard.*

Fra Esrum stammer i alt tre seglstamper fra middelalderen. Den ene er fundet i kirken og har tilhørt Johannes Benedicti. Den anden har tilhørt hele tre forskellige abbeder: Salomon, Henrik og Swenonis (Svend) (Bartholdy 2015:119f). Fundet blev gjort med detektor syd for Møllegården og må formodes at stamme fra resterne af en ødelagt grav. Hvis dette er tilfældet, stammer den sandsynligvis fra kapitelsalen, hvor abbederne traditionelt blev begravet. Salomon blev sammen med abbed Niels fra Sorø i 1403 udnævnt til generalvikar for samtlige cistercienserklostre i Norden (fig. 34). Seglet har gennemgået væsentlige reparationer. En nærmere undersøgelse af dette vil kunne give en bedre forståelse af håndværk på den tid. Det tredje fund er et kontrasegl til en abbed Sveder (Bartholdy 2015:120). Dette segl findes i en engelsk samling og må være fundet i løbet af 1700-1800-tallet.
